### Hvad er BOLIUS Rådgivning?

### Besigtigelsesdato og adresse

Tirsdag den 30. august 2005  
Rørmosevej 30, 3520 Farum

## Generelt om Bygningen

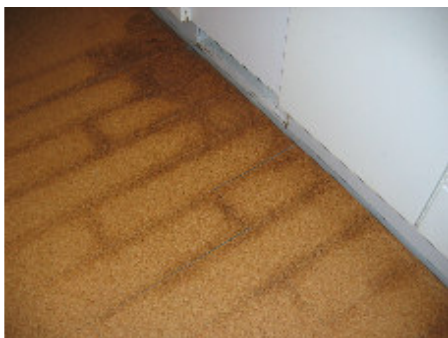
- Der 3 steder på korkgulvene været vandskader: Edb-rum, gang og ved tekøkken. Der er revner ved samlingerne i gulvpladerne og kanterne bukker op. I edb rum er det sandsynligvis en tidligere utæt radiator der er årsagen. Ved tekøkkenet er det slid og spildt vand der muligvis er årsagen. Årsagen til vandskaden i gangen er uvis men der er ikke tegn på vandskader i lofter eller vægge. Gulvpladerne bør udskiftes disse 3 steder. Når der er revner mellem pladerne vil der sive mere vand ned i mellem pladerne og derved øge skaderne. Der skal undersøges om samme type korkplader stadig produceres. Såfremt de gør, kan der fortages en partiel udskiftning af pladerne. Der vi dog være en farveforskel mellem de gamle og nye plader, som vil fortage sig med tiden.

Fugtskade i korkgulv

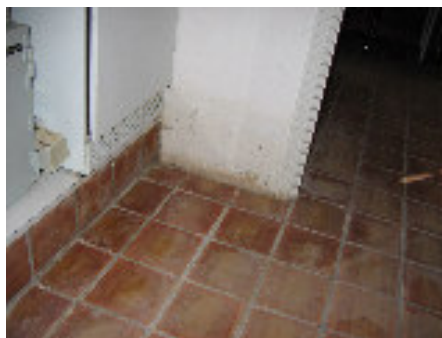
- Der er kælder under cafe udbygningen. Kælderen er meget fugtig. Der opstigende fugt i alle ydervægge. Der er tegn på skimmelsvamp på vægge. Det mest ideelle ville være at få etableret omfangsdræn. Dette er temmelig bekosteligt. Man kan i første omgang prøve at ventilerer fugten bort. Der bør etableres mekanisk ud sugning i kælderen, min. 3 stk. Der er monteret høje paneler på nogle af ydervæggene. Disse bør fjernes for at sikre der ikke gror skimmelsvamp bag dem. I loftet på kælderen er der monteret gulvtæppe eller lign. dette bør fjernes grundet brandfare.

Fugtig kældervæg

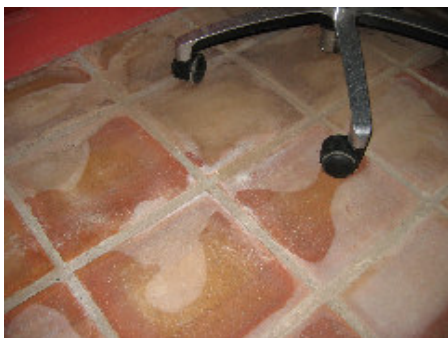
Fugtigt kældergulv

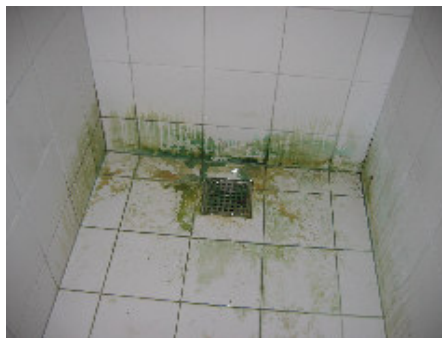
- Der er indrettet badeværelse med spa i den ene længe.. Badeværelset er noget nedslidt. Der er ikke mekanisk ventilation. Toilette løber. Der er mug-begroning på fliser ved bruseren. Flere af fliserne i gulvet er revnet, ca. 20 stk. Hele badeværelset bør renses og løbende haner og wc skal stoppes. Revnede fliser udskiftes.

Badeværelse

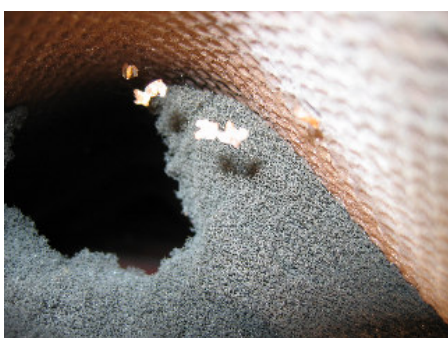
- Taget udvendig: Tagbeklædningen er bølgeplade eternit. Der er en del mos begroning på taget, især på gårdsiden. Skotrender (samlingen mellem to tagflader) er meget fyldte af og skal oprenses. I øvrigt virker taget til at være i nogenlunde stand. Det må dog forventes at der skal ske en udskiftning inden for de næste 12-17 år. Der er dog en del ting, som bør udbedres ved taget: Ved tagfoden er der monteret skumlister som fungerer som snestop og som sikring mod indtrængning af fugle. Der er flere steder konstateret at dette skum delvis mangler, delvis er gennemhullet. Skumlister bør udskiftes for at sikre der ikke kommer fygesne og fugle ind i tagrummet. Nogle steder er skumlister blevet udskiftet med mineraluld. Dette er ikke en god løsning. Skumlister sikre at der sker ventilation og evt. vand der trænger ind bliver luftet væk. Mineraluld holder på fugten og der kan ikke skabes tilstrækkelig ventilation af tagrummet. Derfor vurderes det at tagfoden i hele husets omfang gennemgås og der monteres nye asfalt imprægnerede skumbølgeklodser.

Skumklodser i tagfoden der er defekt

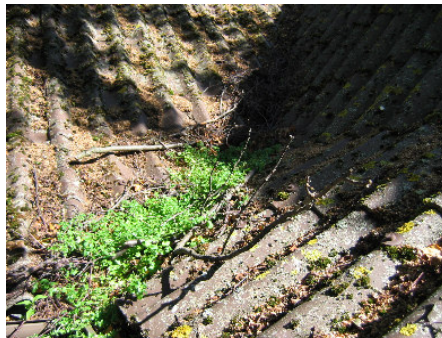
Skotrende i tagfladen som ikke er oprenset

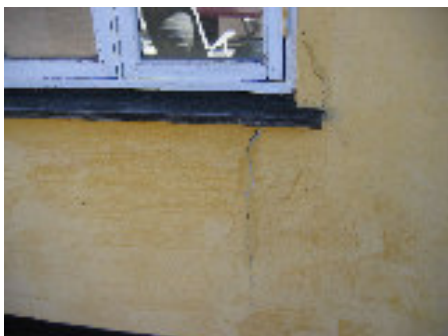
- Ydervægge er opmurede og pudsede. Der er flere mindre revner i facaderne. Især ved vinduer og sålbænke er der revner. Revnerne vurderes ikke til at have indflydelse på stabilitet og bæreevne men revner kan give fugt i ydervæggen. Revnerne bør udbedres.

Revne i facaden ved vindue

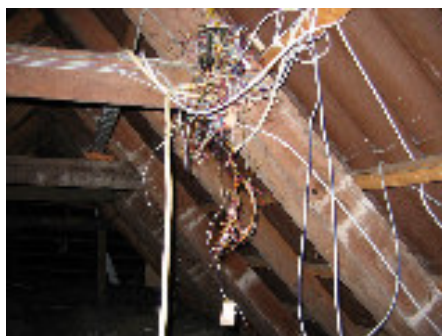
Installationer i loftrummet (ikke el.)

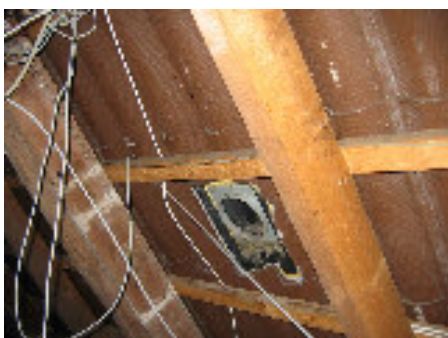
Åbning i tagfladen der ikke er afsluttet  
Korrekt

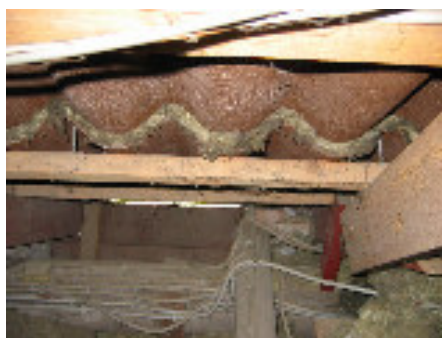
Mineraluld anvendt som stopning

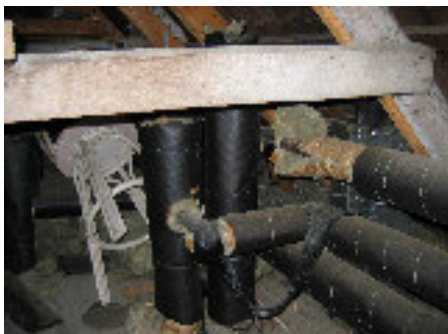
- Alle aftræksrør fra ventilationer i stue etage skal isoleres for at undgå kondens. Det kunne konstateres at min 1 styk ikke var kondensisoleret.
- Alle vand og varmerør skal være isolerede i loftrummet. Bøjninger i varmeinstallationerne var ikke isolerede.
- Der bør etableres sikker gangbro i tagrummet.

Bøjninger på van/varmerør er ikke isoleret

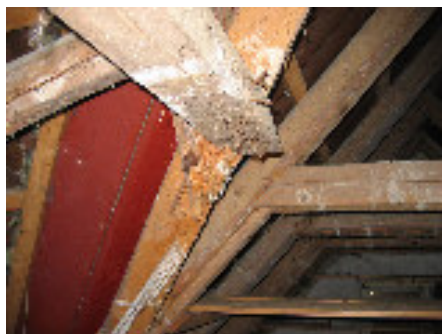
Spærfag der er rådnet

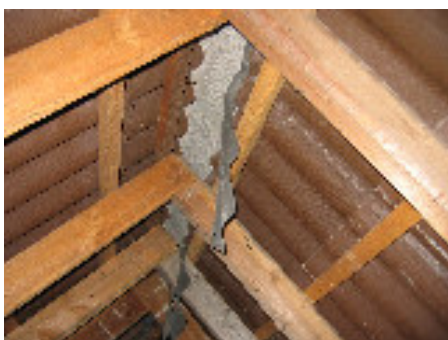
- I tagrygningen er der det samme problem med manglende skumlister, ødelagte skumlister og mineraluld i stedet for skumlister. Også her skal der etableres nye skumlister i stort set hele tagrygningen.

Skumklodser der er gledet ud fra tagkip

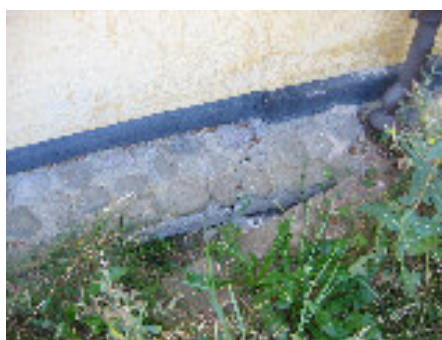
Revnet sokkel

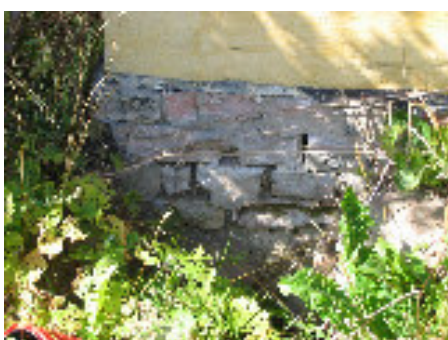
- Soklen er delvis muret sokkel delvis støbt. På en del af bygningen er der udført en "vandret" sokkel i strandsten og cement. Der er flere steder revner i den pudsede sokkel og et par steder mangler sokkelpudsen. Murede sokler giver fugtopstigning i ydervægge, hvilke også er tilfældet her. For at hindre at der opstiger mere fugt bør alle revner repareres og steder hvor der mangler puds skal oppuds. På de støbte sokler er der ikke samme fugtproblemer. Der kunne indvendig, hvor det var muligt at måle på teglstens væggen, konstateres fugt i ydervæggene ved gulvet. På de fleste ydervægge er der indvendig monteret gipsplader. Derfor var det ikke muligt her at måle teglstensydervæggen. Der var ikke fugt i gipspladerne. Man skal være opmærksom på om der er tegn på fugt ved den indvendige side af ydervæggene. Tegnene kan være misfarvninger, lugtgener eller "buler" i pladerne.

Muret sokkel uden sokkelpuds

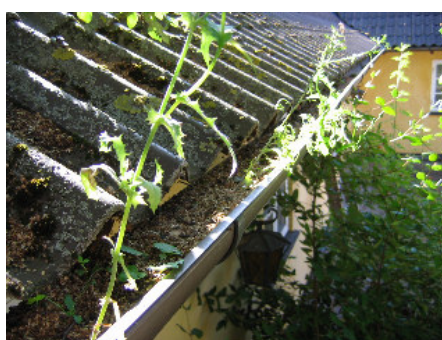
- Vinduers-partier i udestuerne er monteret med termoruder. Flere af disse ruder er punkteret og bør udskiftes.
- Tagrender er i plast. Tagrender er ikke blevet rensede i lang tid. På gårdsiden vokser der planter i tagrenderne. Det er vigtigt at tagrender holdes rene for at vand ikke trænger ned i væggen og samler sig ved terræn/ydervæg. Det ene tagnedløb i gården er ikke ført til brønd. Dette betyder at alt tagvand samler sig ved ydervæggen. Omvendt er der pt. ikke de store skader idet tagrender ikke har været tømte og derfor er regnvandet blevet fordelt over et større område. Men oprensning er påkrævet og tagnedløb skal føres til brønd.

Tagrende der trænger til rensning
